## DECADIMENTO DEL MODULO ELASTICO IN ROCCIA A CONTATTO CON BACINI IDRICI ARTIFICIALI (\*)

P. CALOI - M. C. SPADEA

(\*) Comunicazione presentata alla « Association Internationale de Séismologie et Physique de l'intérieur de la Terre » nella X Assemblea Generale dell' U.G.G.I. - Roma 1954.

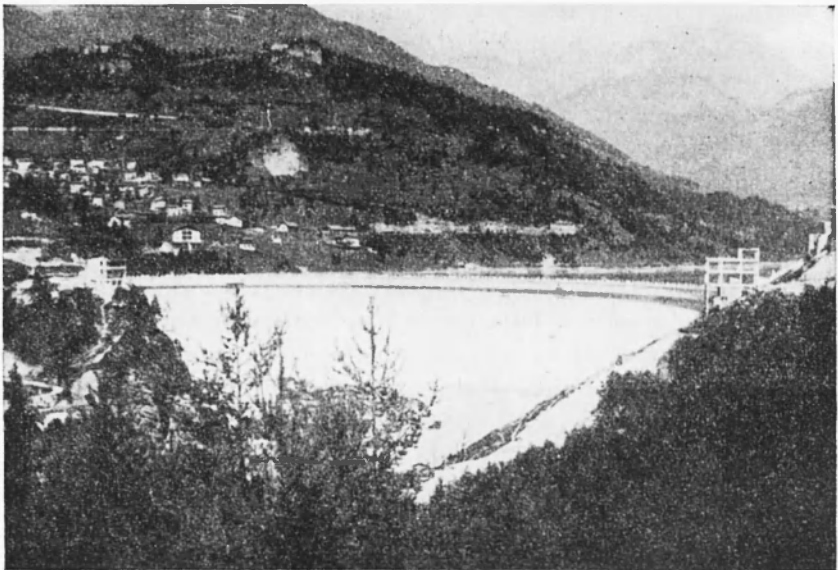
Fig. 1

Fra le diverse determinazioni eseguite, c'è stata quella relativa alla stretta del Piave a Pieve di Cadore, dove è stata costruita una diga di sbarramento (fig. 1). Le prime determinazioni del modulo della roccia in questa località furono fatte nel 1948-49, prima e durante la costruzione della diga stessa.

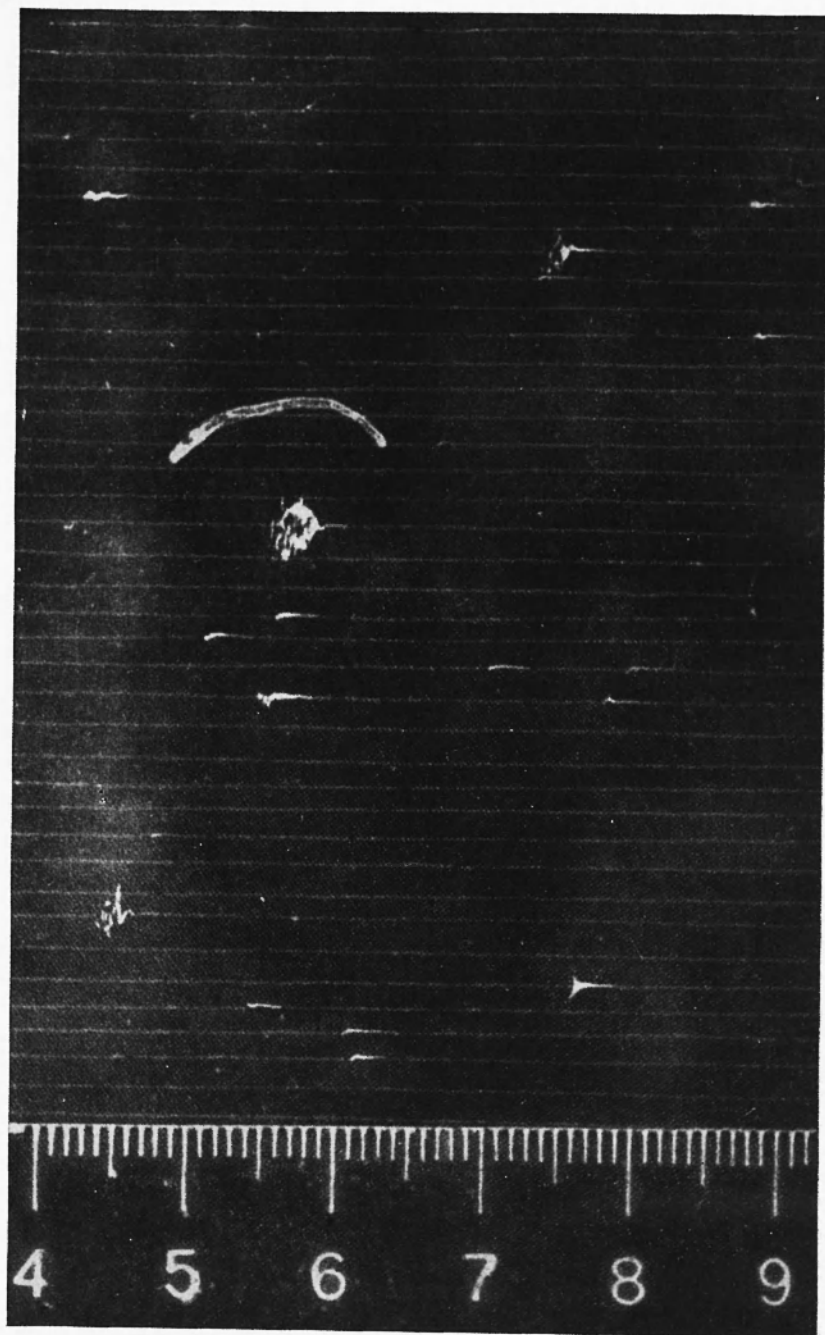
Fig. 4

Molte di queste originano alla base dei conci, ed hanno caratteristiche speciali che le distinguono per la maggior frequenza e la persistenza delle vibrazioni (fig. 4).
